Interventi straordinari di ripristino dopo la tromba d'aria del 19 settembre 2014 a Massaciuccoli nell'ambito della gestione degli aggallati nella Riserva del Chiarone

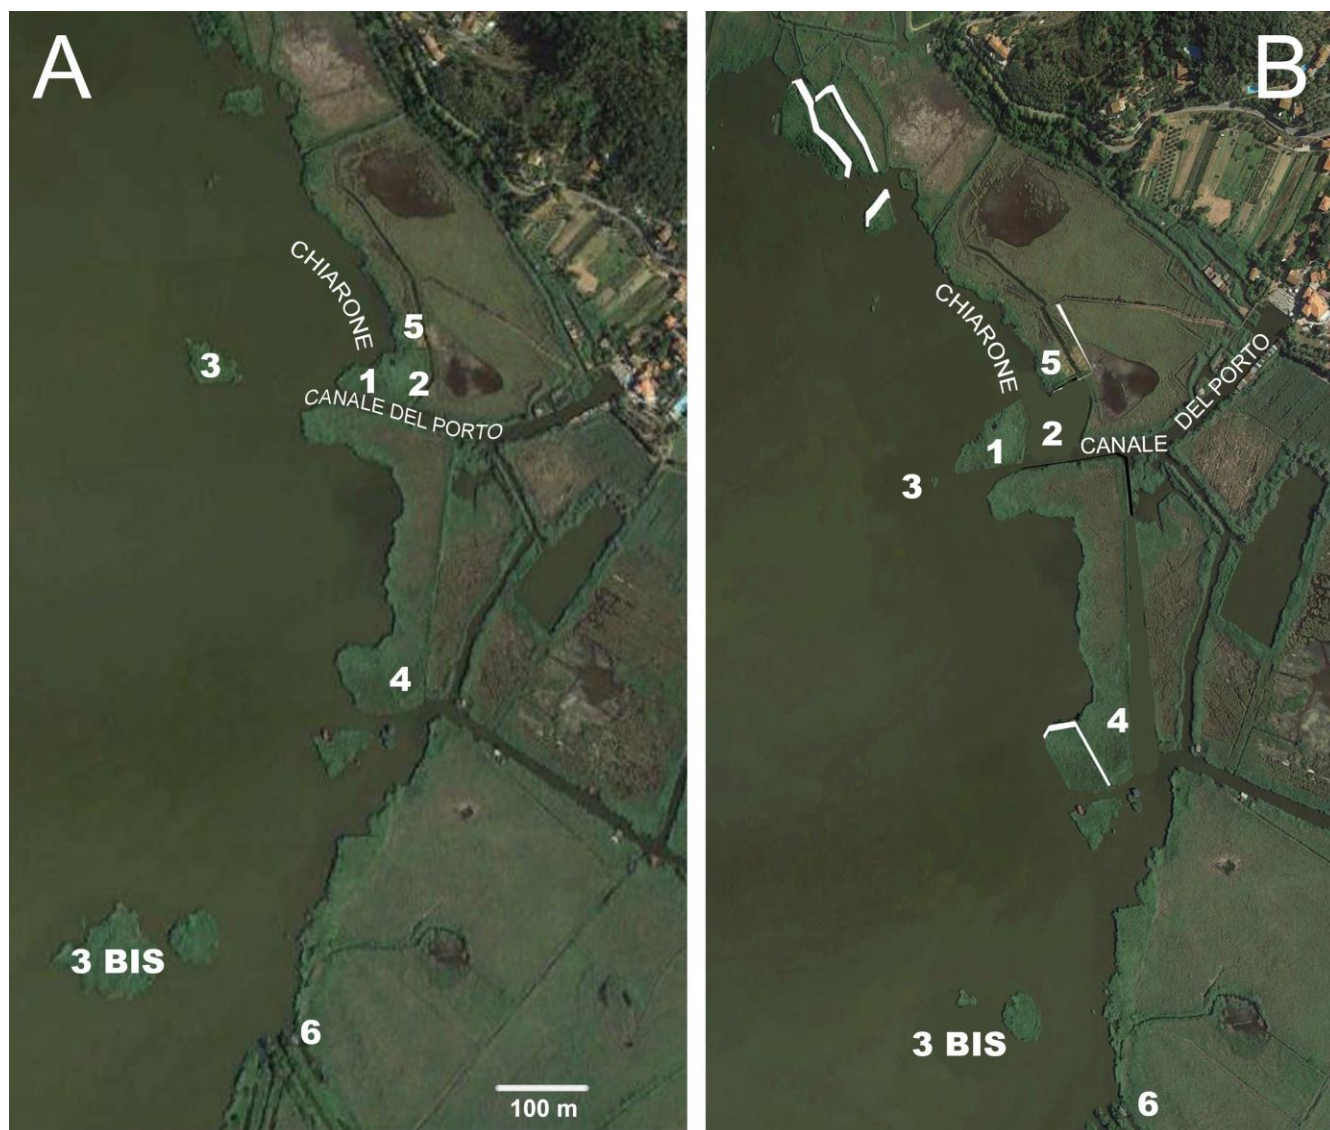
1. un aggallato di 1 ha di superficie, denominato "Sfagneta" in quanto ospitante una delle ultime due sfagnete relitte del Lago in buono stato di conservazione (oltre ad essere l'unica visitabile poiché raggiungibile dal percorso dell'Oasi), si è staccato dalla costa, subendo una traslazione di circa 100 m verso ovest e una rotazione di circa 90° in senso antiorario. Muovendosi, esso è andato a ostruire parzialmente il canale del Porto, consentendo unicamente il passaggio delle piccole imbarcazioni tradizionali, denominate tipicamente "barchini", ma impedendo la navigazione di natanti di media stazza (come i battelli turistici da 80 posti normalmente impiegati per il trasporto delle persone).

2. Il movimento della Sfagneta ha creato una comunicazione diretta tra il canale del Porto e l'ansa del Chiarone, fino a quel momento aree contigue ma separate.

3. Due isole galleggianti, rispettivamente di 5.000 mq e 10.000 mq di estensione, precedentemente situate all'interno della Riserva, si sono svincolate, andando ad appoggiarsi alla sponda del Lago opposta alla Riserva, in zona Torre del Lago.

4. Altri spostamenti di porzioni di palude si sono registrati lungo tutta l'estensione della Riserva, in particolare nella parte meridionale, dove una porzione di sponda galleggiante di circa 5,5 ha ha subito una rotazione in senso orario di circa 15° , non distaccandosi completamente dalla palude ferma ma aprendo comunque un canale a fondo cieco con ampiezza massima di 35 m.

5. Ingenti sono stati i danni provocati alle strutture dedicate alla visita della Riserva. Il distacco della Sfagneta ha causato la perdita di 40 m di camminamento in legno, e una preoccupante inclinazione di circa 30° di un tratto lungo 80 m e di un osservatorio nella porzione di palude adiacente l'aggallato.

6. Altri problemi hanno interessato le vie di comunicazione d'acqua e di terra a causa di caduta di alberi e spostamento su un argine di una piccola casa galleggiante, in uso all'Oasi Lipu.

Figura 2: Immagini aeree a confronto prima del passaggio del tornado (immagine A, anno 2013) e dopo (immagine B, 20 Settembre 2014). I numeri riportati corrispondono alle conseguenze descritte nel paragrafo 1.3. Le linee bianche rappresentano altri spostamenti del margine palustre di minore entità. (Fonte: Google Map. Scala chilometrica riportata in figura)

- Come prima misura è stato interdetto per motivi di sicurezza l'accesso del pubblico al tratto di camminamento inclinato e all'osservatorio.
- Successivamente una squadra di quattro persone provviste di funi e motosega ha liberato l'accesso ai canali navigabili dagli alberi.
- Per rimettere in posizione la casa galleggiante è stato utilizzato un tiretto trasportabile, ancorato a un albero, e un cavo d'acciaio, assicurato alla base della struttura.

- La navigabilità del canale del Porto è stata ripristinata grazie ad un'operazione d'escavazione della sponda meridionale del canale stesso condotta da un escavatore posizionato su una chiatta, visti i ripetuti tentativi falliti di spostare la Sfagneta con rimorchiatore.

- Per chiudere il grosso varco creatosi dal distacco della Sfagneta, sulla sponda settentrionale del canale del Porto è stato realizzato un argine di 70 m, utilizzando 80 pali in castagno lunghi 4 m, opportunamente piantati sul fondale del Lago a formare una striscia successivamente colmata con la terra di scavo della sponda opposta (Fig. 3). I pali sono stati trasportati *in loco* su una chiatta galleggiante di 5x3 m, trainata da un barchino da palude a motore elettrico, e piantati a mano sul fondale del Lago in due file parallele a distanza di circa 2 m l'una dall'altra. A protezione dell'argine dall'erosione, esternamente alle file di pali è stata posizionata a breve distanza una rete metallica a maglia esagonale da 20 mm. La rete è stata immersa per 180 cm ed è stata fissata con pertiche di canna di bambù, piantate sul fondale e collegate ai pali. Lo spazio tra la rete e l'argine è stato poi utilizzato nei mesi successivi come luogo ove deporre il materiale proveniente dal taglio della vegetazione palustre, in modo da rinforzare il “corpo” dell'argine dall'erosione dovuta al moto ondoso causato dal transito dei battelli. A ulteriore consolidamento, sono state piantate sulla sommità talee di salice a circa 3 m di distanza l'una dall'altra.

- Per assicurare la sfagneta nella sua nuova posizione, sono stati acquistati 12 pali in larice lunghi 9 m dismessi della SIP, che sono stati piantati nel reticolo di radici dell'aggallato fino al fondo del Lago, arrivando a sporgere circa 50 cm dalla superficie. Per tale operazione i pali sono stati sollevati e poi piantati dal braccio dell'escavatore montato su chiatta.

- Dopo alcuni giorni dall'evento, l'isola più grande (10.000 mq di estensione) che si era spostata a Torre del Lago è stata riportata dal vento di mare nella Riserva del Chiarone, in prossimità della sponda della palude. Per mantenerla nella nuova posizione sono stati acquistati e posizionati altri 9 pali. Essi sono stati piantati manualmente dal personale Lipu, secondo un vecchio metodo tradizionale che si suddivide in due fasi: inizialmente il palo viene mantenuto in posizione verticale utilizzando delle funi bilanciate tra loro (Fig. 4); in seguito viene incernierato a un secondo palo disposto trasversalmente sul quale salgono gli operatori che con il loro peso ne favoriscono la penetrazione nel terreno palustre. La seconda fase viene ripetuta più volte, fino a portare la base del palo alla profondità desiderata.

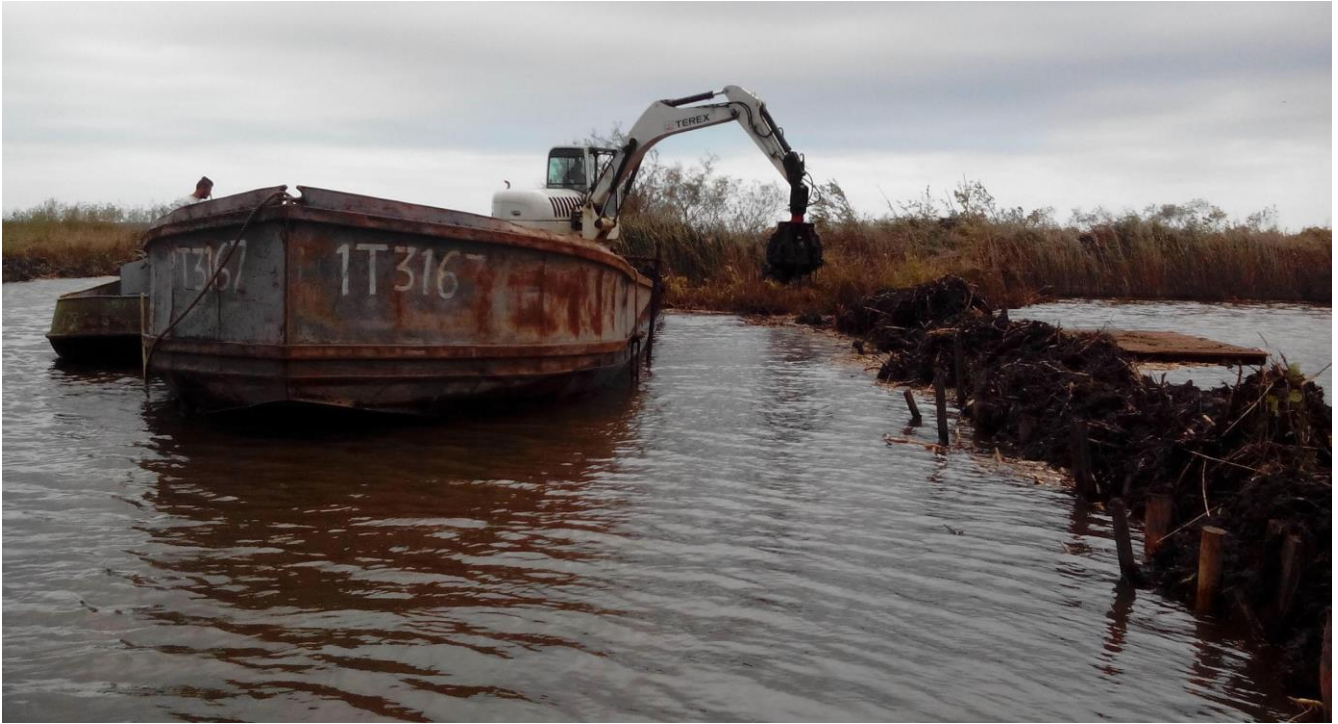
Figura 3: Lavori di costruzione dell'argine per separare il canale del Porto dall'area del “Chiarone”:
Fase di riempimento con terra di scavo a opera di un escavatore posizionato su chiatta galleggiante.

- Per quanto riguarda la stabilità strutturale dell'argine artificiale, al momento non vi sono stati cedimenti in nessun punto, ed esso svolge egregiamente la funzione di mantenere separati i due ambienti e impedire il flusso di barche e canoe direttamente nell'area del Chiarone. Le talee di salice hanno attecchito e la nuova struttura si è perfettamente integrata nell'ambiente circostante.

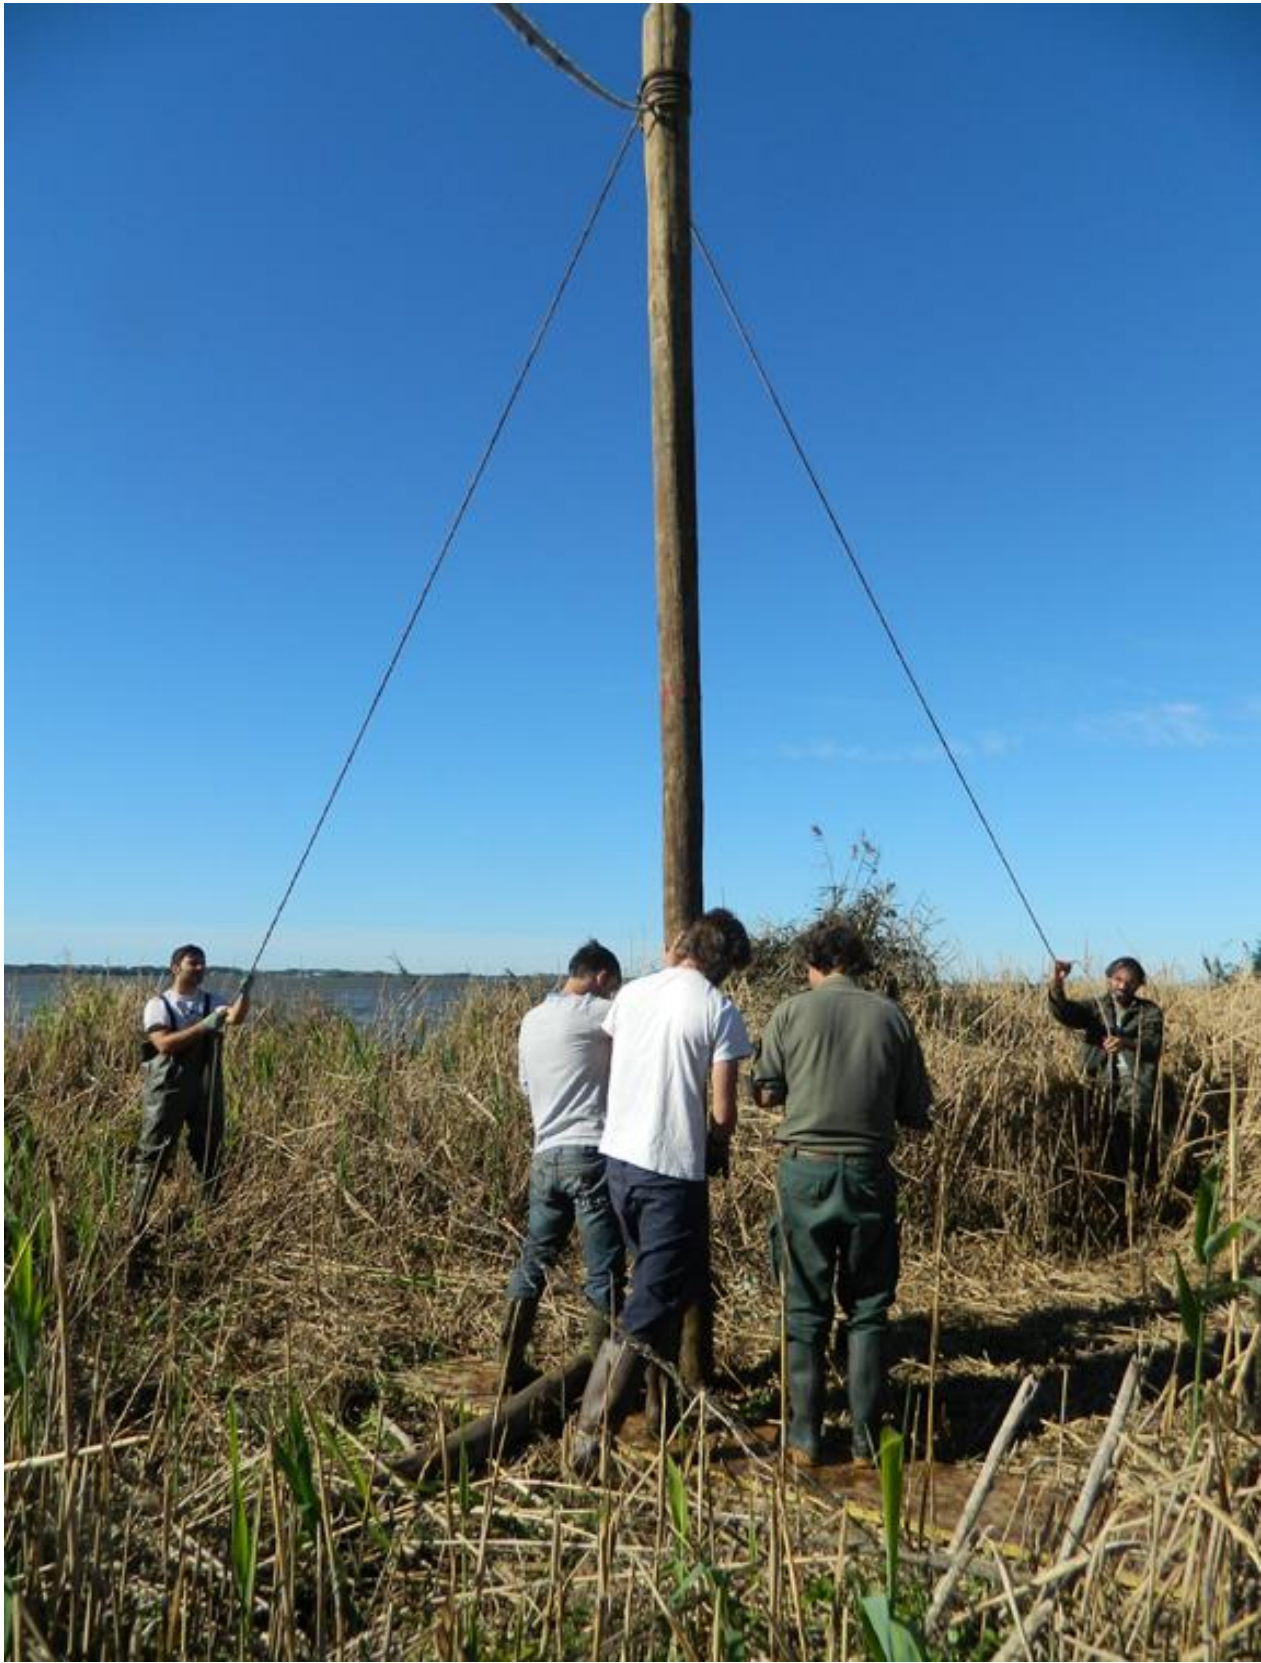
Figura 4: Fissaggio dell'isola palustre di 10.000 mq mediante l'infissione manuale di pali in legno.

- La palificazione dell'isola di 10.000 mq dovrebbe escludere anche in questo caso la possibilità di un altro spostamento futuro, almeno in condizioni atmosferiche non di tipo eccezionale.

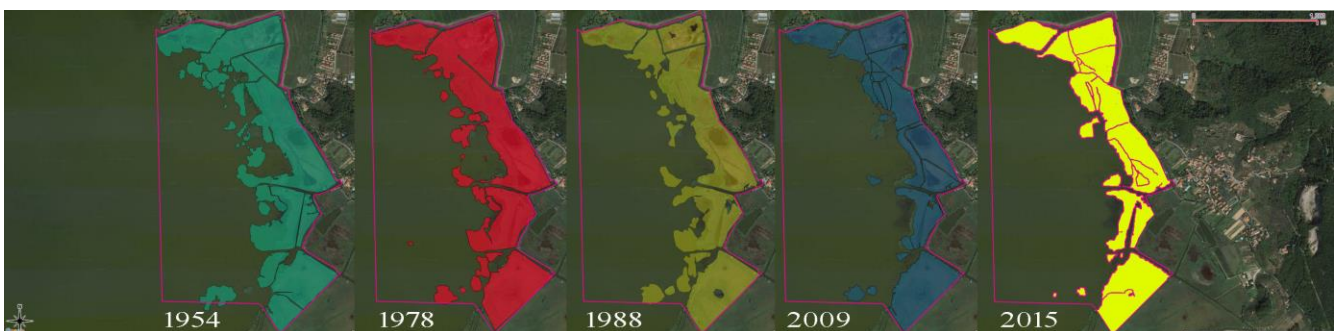
Un ulteriore spunto di riflessione riguarda la gestione in maniera conservativa di un contesto che, per sua stessa natura, è estremamente dinamico e in costante evoluzione. Le azioni di conservazione sono state portate avanti per secoli dalle popolazioni che di questo habitat vivevano: il taglio della vegetazione e la raccolta delle erbe palustri rallentavano il naturale processo d'interramento e contribuivano a mantenere l'ambiente giovane e diversificato; la gestione delle isole galleggianti provvedeva, a sua volta, a disegnare un paesaggio funzionale alla massima produzione di risorse faunistiche. Il confronto delle foto aeree della Riserva Naturale del Chiarone a partire dal 1954 a oggi fornisce un'idea dei cambiamenti avvenuti in seguito all'abbandono di un certo tipo razionale di gestione (Fig. 5).

Figura 5: Evoluzione temporale (1954-2015) della linea di costa della Riserva Naturale del Chiarone (Fonte: Google Map, Scala chilometrica: 1:15.000)
